PROTOKOL O SKÚŠKE č. 20-12-0342**ZÁKAZKA**

Výrobok: Plotový stĺpik
Výrobca: zhodný so zákazníkom
Výrobňa: na adrese výrobcu

Opis vzorky: betónové prefabrikované prvky na ploty, stĺpy s rozmermi (3000 × 160 × 155) mm
Označenie podľa zákazníka: bez označenia
Dátum výroby: neuvedený
Miesto a dátum odberu: vo výrobní, 02. 04. 2012
Odber vykonal: zákazník
Miesto a dátum prevzatia: TSÚS, skúšobné pracovisko Bratislava, 02. 04. 2012
Označenie podľa laboratória: 189/12

SKÚŠKY**Únosnosť** - neakreditovaná skúška

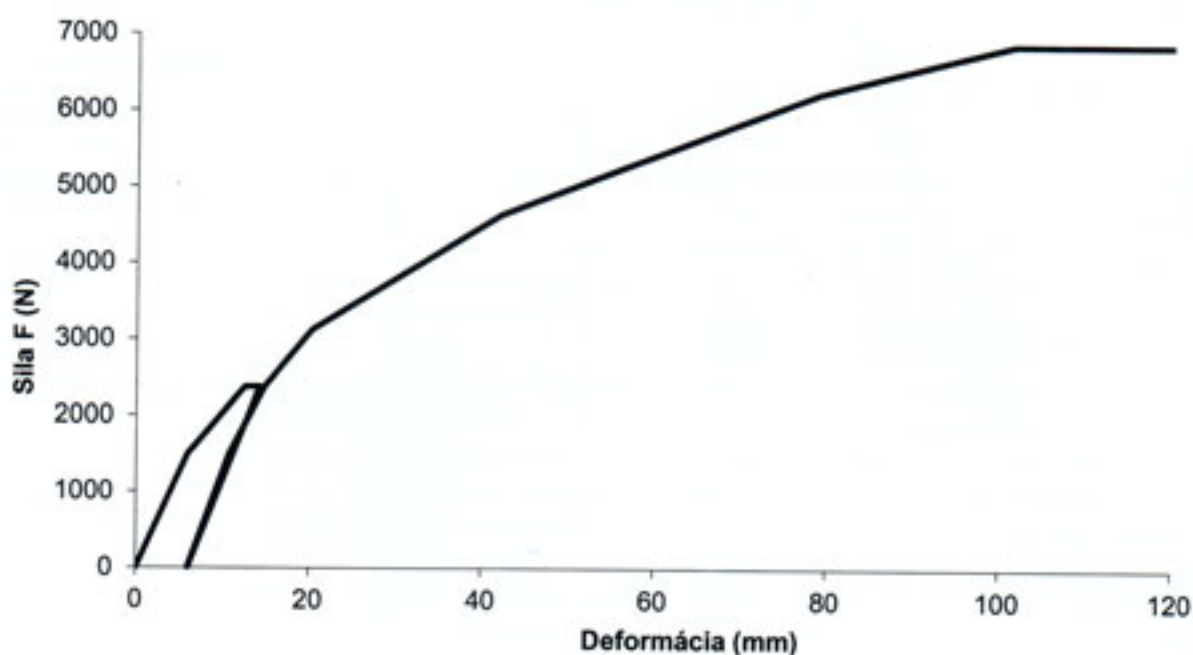
Grafické znázornenie priebehu skúšky stĺpika č. 1

Deformácia (miesto "a") (mm)	Sila R (N)	Poznámka
0,000	0	
5,964	1500	
12,553	2375	
14,253	2375	
6,015	0	Trhliny v mieste kotvenia stĺpika šírky 0,1 mm
6,002	0	
10,786	1500	
14,791	2375	
20,297	3125	
42,083	4625	
79,171	6230	
101,687	6875	Zlomenie stĺpika v mieste kotvenia, roztrhnutie hornej výstuže
140,580	6875

Priehyb $f = 0,29 \%$

Sila na medzi porušenia $R_R = 7855 \text{ N}$

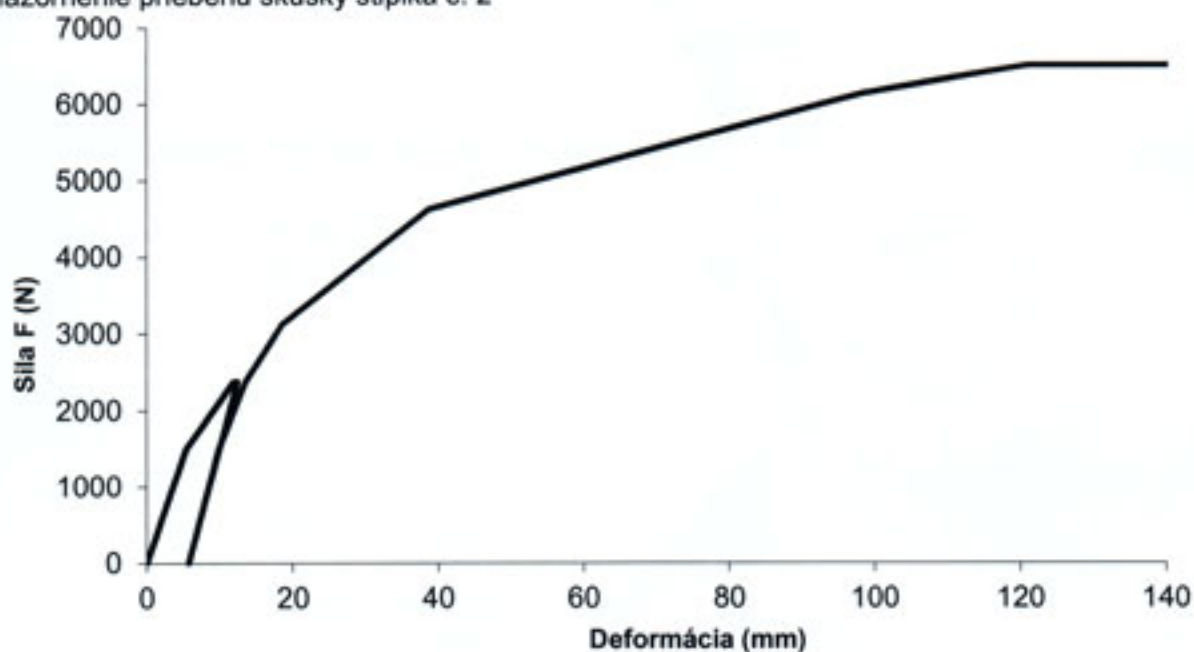
Grafické znázornenie priebehu skúšky stĺpika č. 2

Deformácia (miesto "a") (mm)	Sila R (N)	Poznámka
0,001	0	
5,345	1500	
11,840	2380	
12,362	2380	
5,705	0	Trhliny v mieste kotvenia stĺpika šírky 0,1 mm
5,702	0	
9,838	1500	
13,491	2380	
18,526	3125	
38,637	4625	
98,143	6125	
121,077	6500	Zlomenie stĺpika v mieste kotvenia, roztrhnutie hornej výstuže
207,411	6500

Priehyb $f = 0,27 \%$

Sila na medzi porušenia $R_R = 7480 \text{ N}$

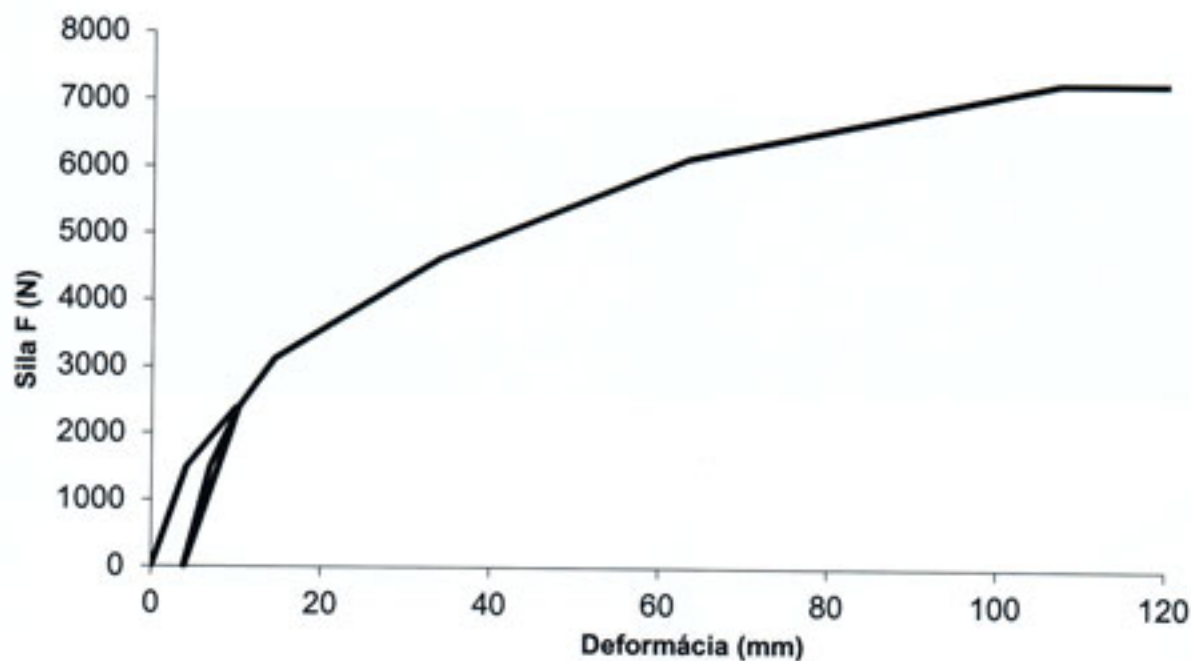
Grafické znázornenie priebehu skúšky stĺpika č. 3

Deformácia (miesto "a") (mm)	Sila R (N)	Poznámka
0,000	0	
4,106	1500	
9,886	2380	
10,226	2380	
3,824	0	Trhliny v mieste kotvenia stĺpika šírky 0,1 mm
3,817	0	
6,866	1500	
10,248	2380	
14,443	3125	
34,037	4625	
63,336	6125	
107,384	7250	Zlomenie stĺpika v mieste kotvenia, roztrhnutie hornej výstuže
219,184	7250

Priehyb $f = 0,18 \%$

Sila na medzi porušenia $R_R = 8230 \text{ N}$

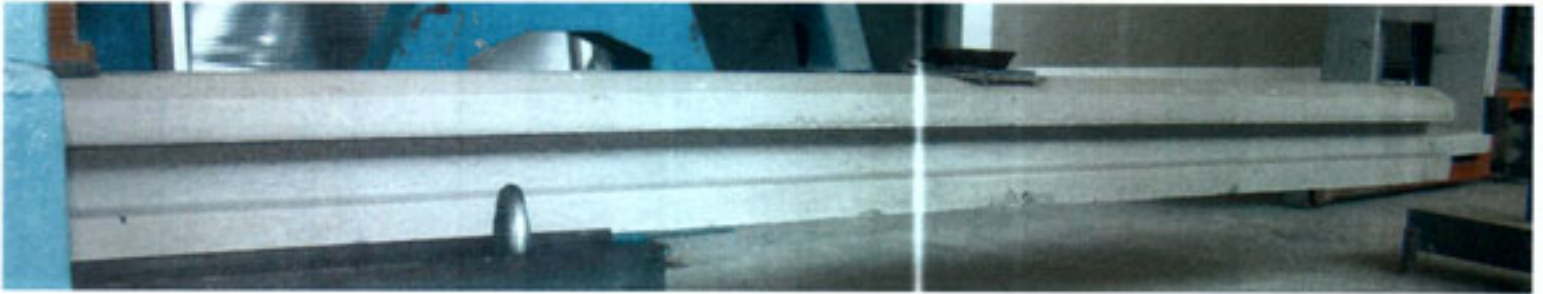
Skúška únosnosti – plotový stĺpik - usporiadanie

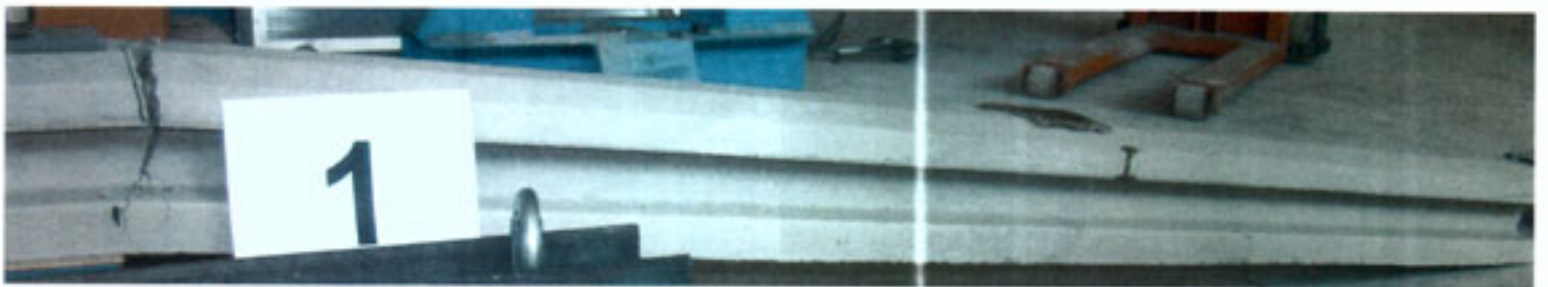
Stĺpik č.1 – porušenie

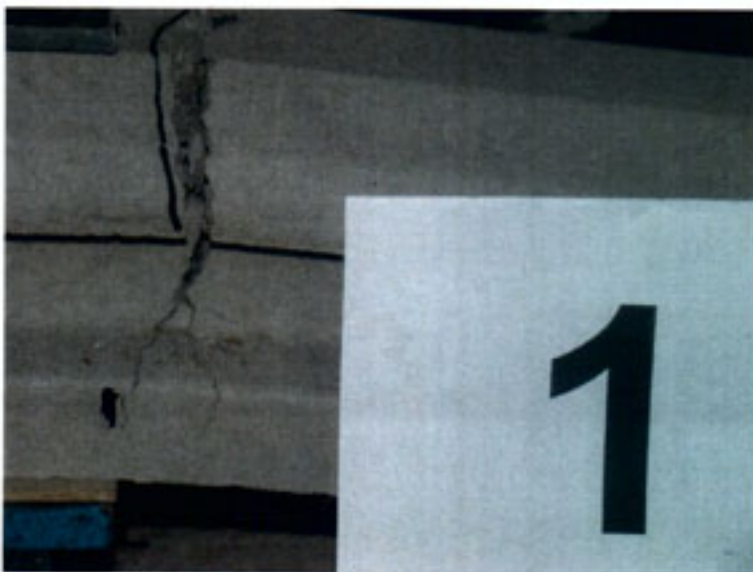
Z boku

- Stĺpik č.1 – detaily porušenia -

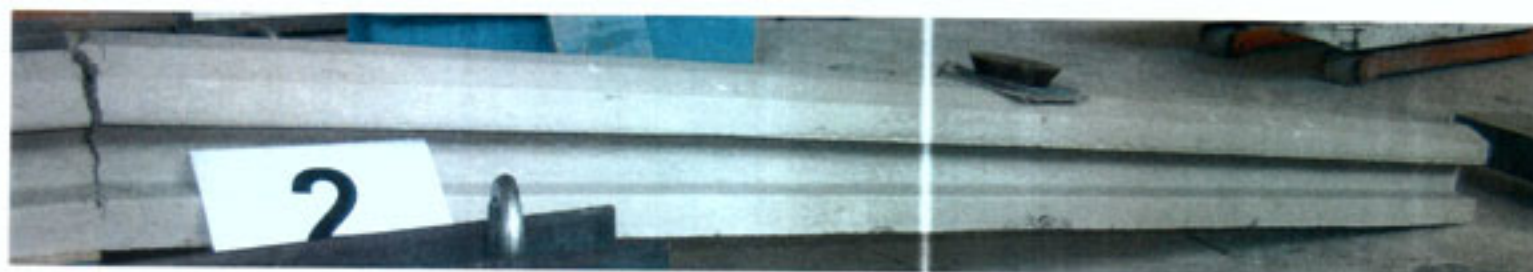
Stĺpik č.2 – porušenie

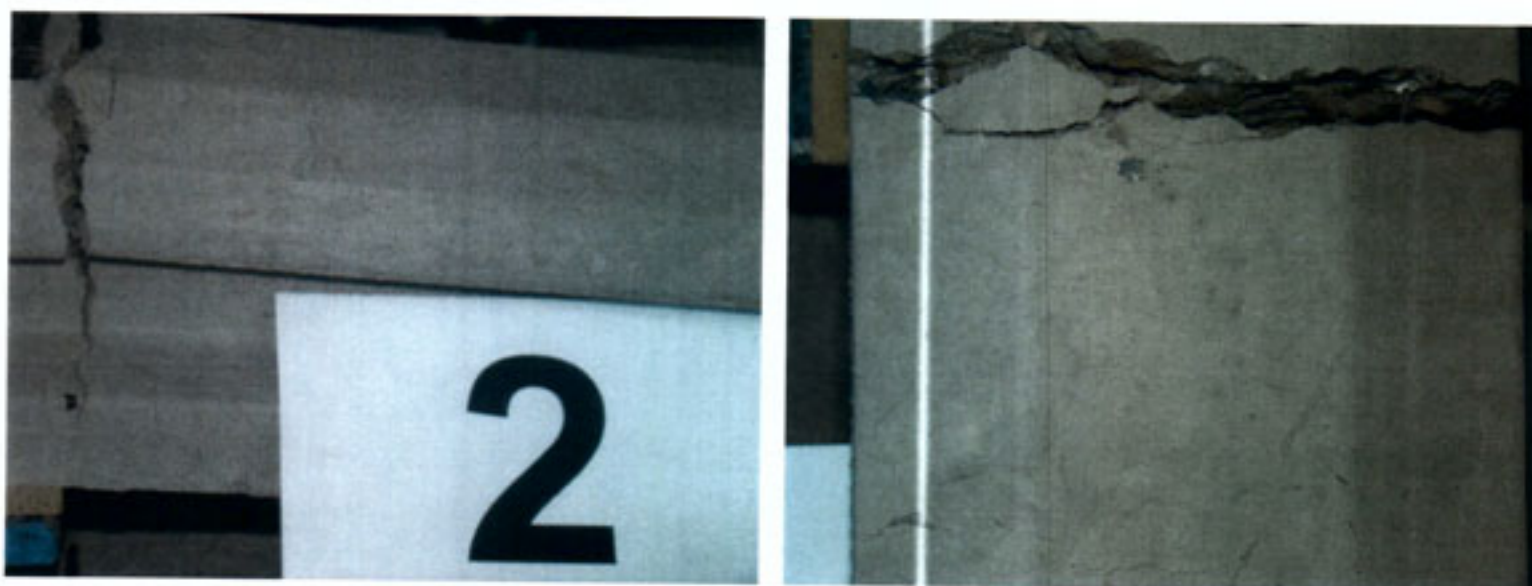
Z boku

- Stĺpik č.2 – detaily porušenia -

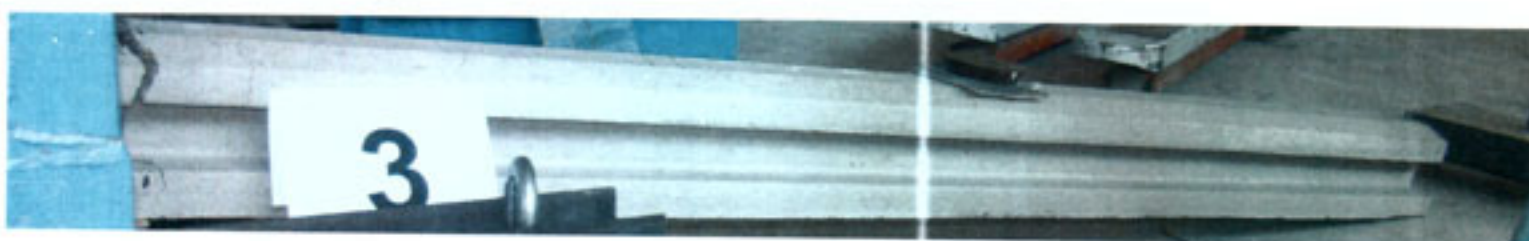
Stĺpik č.3 - porušenie

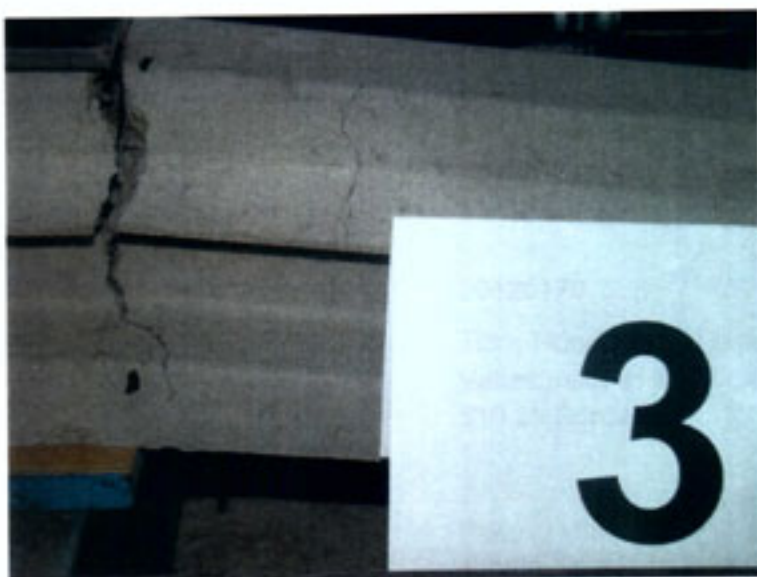
Z hora

- Stĺpik č.3 – detaily porušenia -
